Hertings kraftverk, Ätran Falkenberg

Underlag för samråd med övriga myndigheter och intressenter gällande ansökan om ändring av villkor samt avveckling av laxtrappa

Falkenberg 2015-09-29

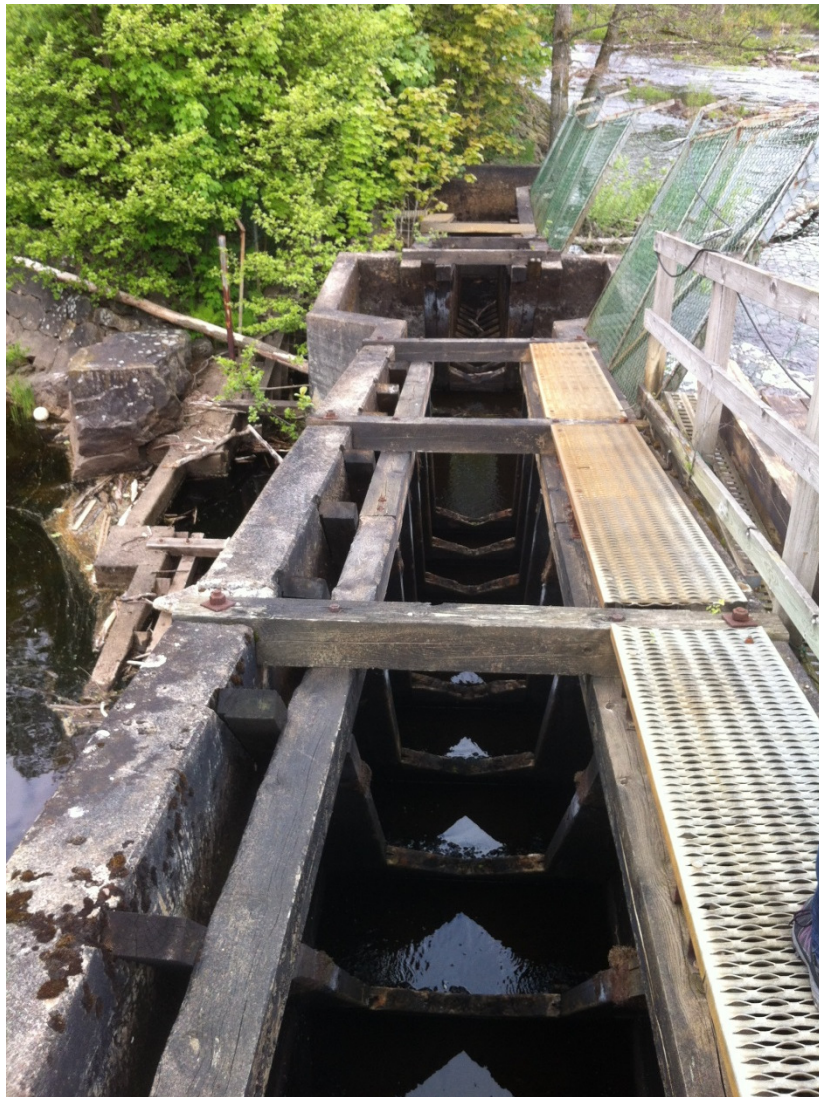
Figur 4 Bild av laxtrappan tagen 2015-05-27

När laxtrappan var i drift tappades 1,4 m³/s från kl.10 till solens nedgång under perioden 1 mars till 30 november. För att locka fisken till laxtrappan tappades ytterligare 1,6 m³/s från dammen vid sidan om rännan. Laxtrappan nyttjades i huvudsak av simstarka fiskar som lax och havsöring.

Vid kraftstationen H2 finns en laxtrappa/ denilränna av motströmstyp. Laxtrappan fyller inte längre någon funktion. Laxtrappan är 35 m lång och består av betong och är inredd med plana hydrauliska lameller av trä. Laxtrappan har tre vilokar och avslutas med ett fångst- och reglerkar. Se Figur 4.

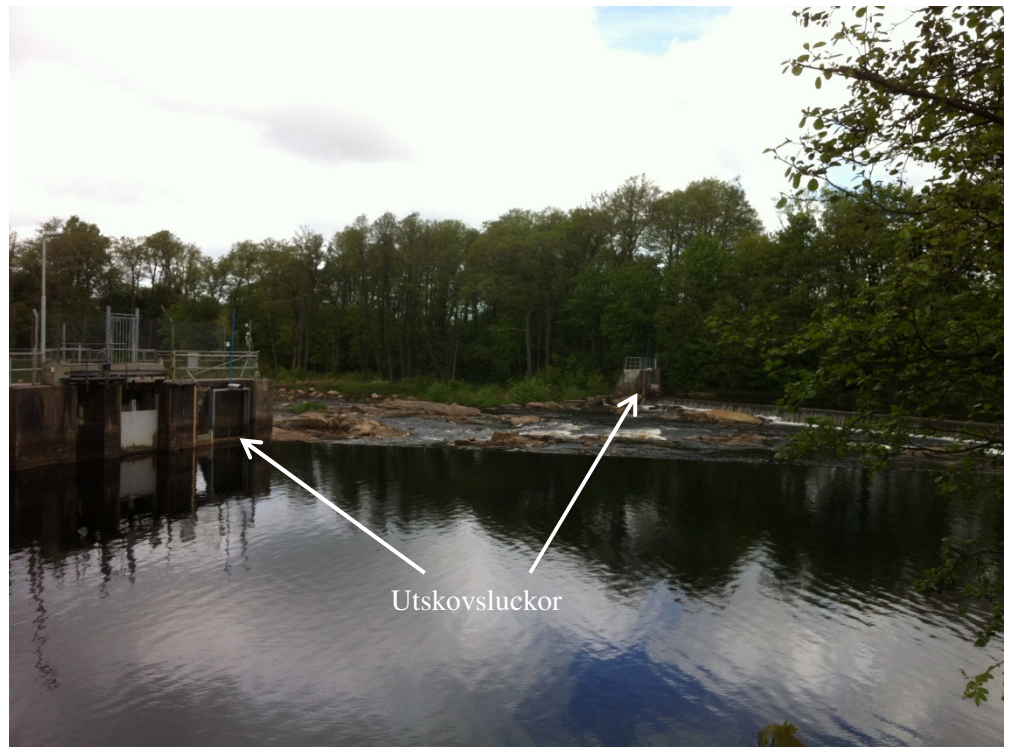
Figur 7 Placering av utskovsluckor
